<b>IN RE:</b>  INTERRUPCIÓN DE SERVICIO ELÉCTRICO DE 28 DE JULIO DE 2020	<b>CASO NÚM.:</b> NEPR-IN-2020-0001  <b>ASUNTO:</b> Solicitud de Información a EcoEléctrica, L.P.
--	---

**MOCIÓN EN CUMPLIMIENTO DE ORDEN SOBRE  
SOLICITUD DE INFORMACIÓN**

**Disparo Línea 51100 EcoEléctrica – Costa Sur**

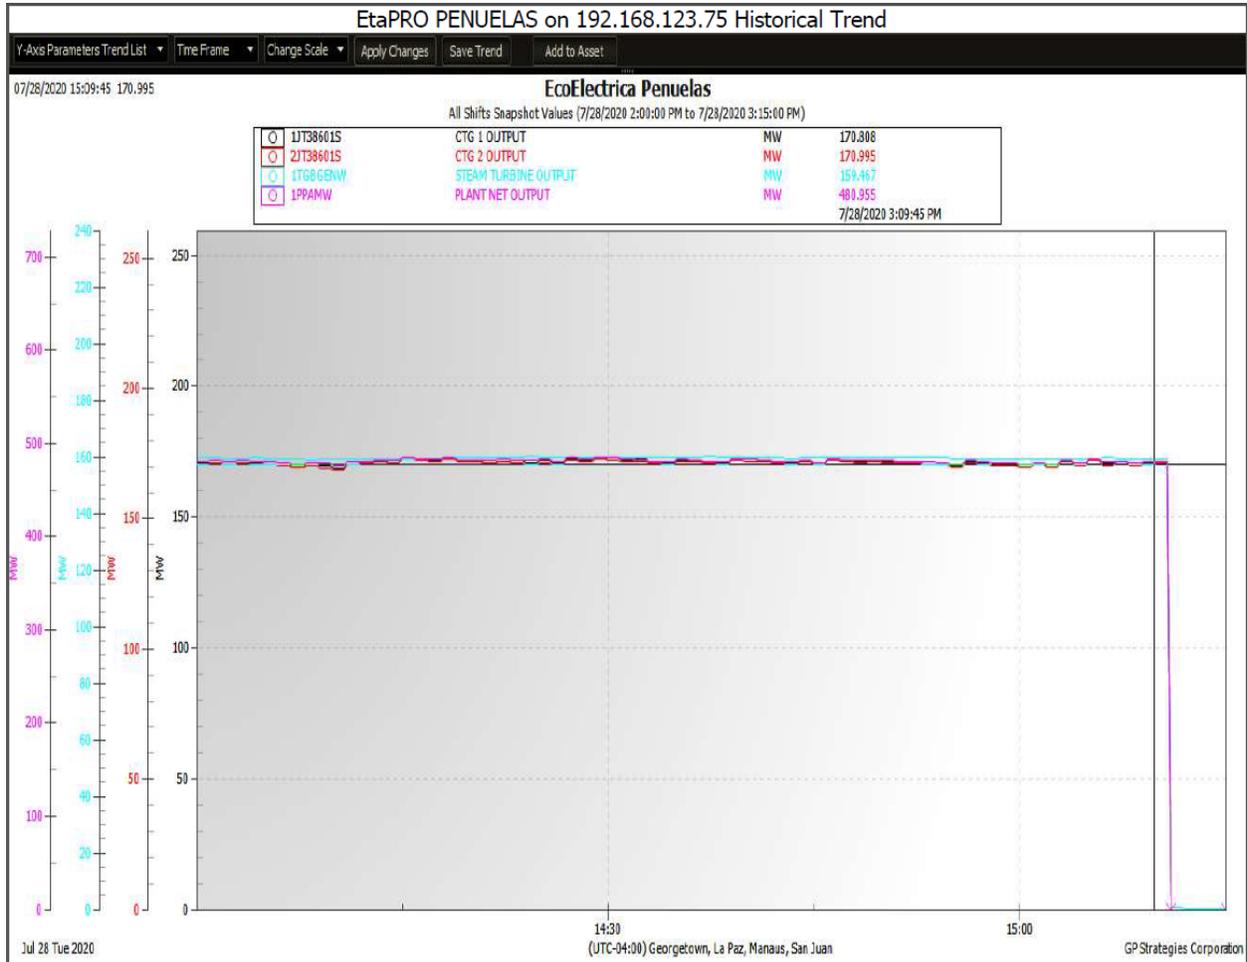
Como puede verse por el marcador vertical (estampa @ 3:09:45PM), la salida de potencia neta de la Planta estaba  $\cong$  480 MW. No existían condiciones anómalas o procesos fuera de parámetros normales de operación.

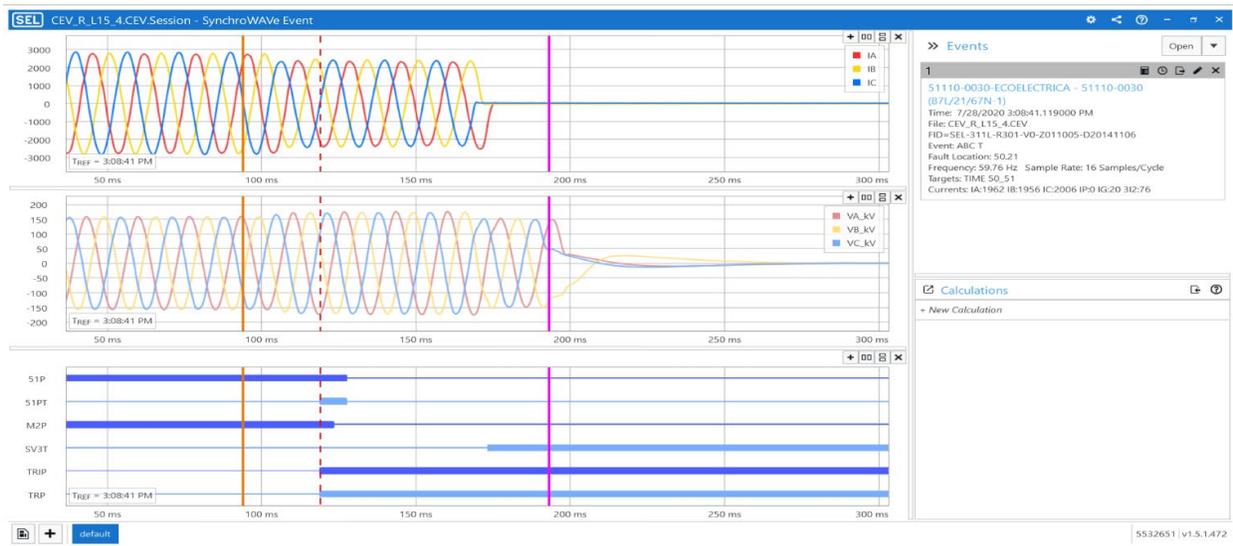
El análisis del evento por registro de oscilógrafo utilizando la herramienta SEL SynchroWave Event:

En este caso y para las condiciones del evento se activaron los “relay word bit” 51P y M2P.

La duración del evento fue de aproximadamente 1.5 segundos. Adicionalmente se debe tener en cuenta que el control de torque de la función 51P está dado por la función M2P (**M2P** Zone 2 phase distance instantaneous element) como se presenta a continuación.

El relé de protección de la L-51100 entre EcoEléctrica y Costa Sur dispara por sobre corriente (polarizada por la Zona 2 con retraso en tiempo intencional). La Zona 2 le indica a la función de sobre corriente que la falla está en su dirección, pero al ser fuera de la zona de protección de la línea debe ser un disparo por tiempo "time delay". Esto para dar oportunidad a que las protecciones de los terminales que deben operar inicialmente para liberar la falla así lo hagan.
