| <b>IN RE:</b><br><br>INTERRUPCIÓN DE SERVICIO<br>ELÉCTRICO DE 28 DE JULIO DE 2020 | <b>CASO NÚM.:</b> NEPR-IN-2020-0001<br><br><b>ASUNTO:</b> Solicitud de Información a<br>EcoEléctrica, L.P. |

**MOCIÓN ENMENDADA EN CUMPLIMIENTO DE ORDEN SOBRE  
SOLICITUD DE INFORMACIÓN**

## **Disparo Línea 51100 EcoEléctrica – Costa Sur**

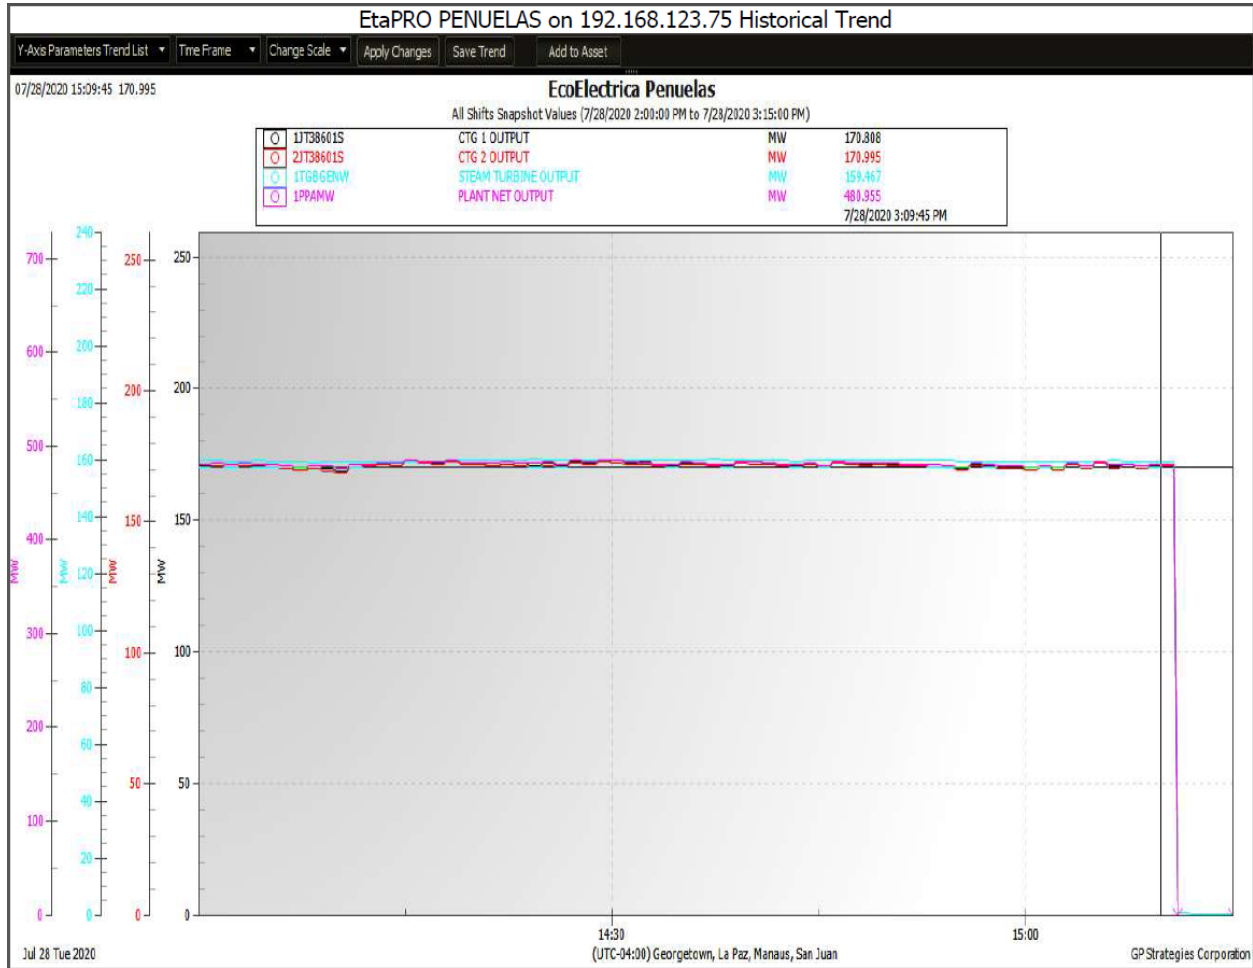
#### **GENERACION NETA DE PLANTA (MW):**

Como puede verse por el marcador vertical (estampa @ 3:09:45PM), la salida de potencia neta de la Planta estaba  $\cong$  480 MW. No existían condiciones anómalas o procesos fuera de parámetros normales de operación.

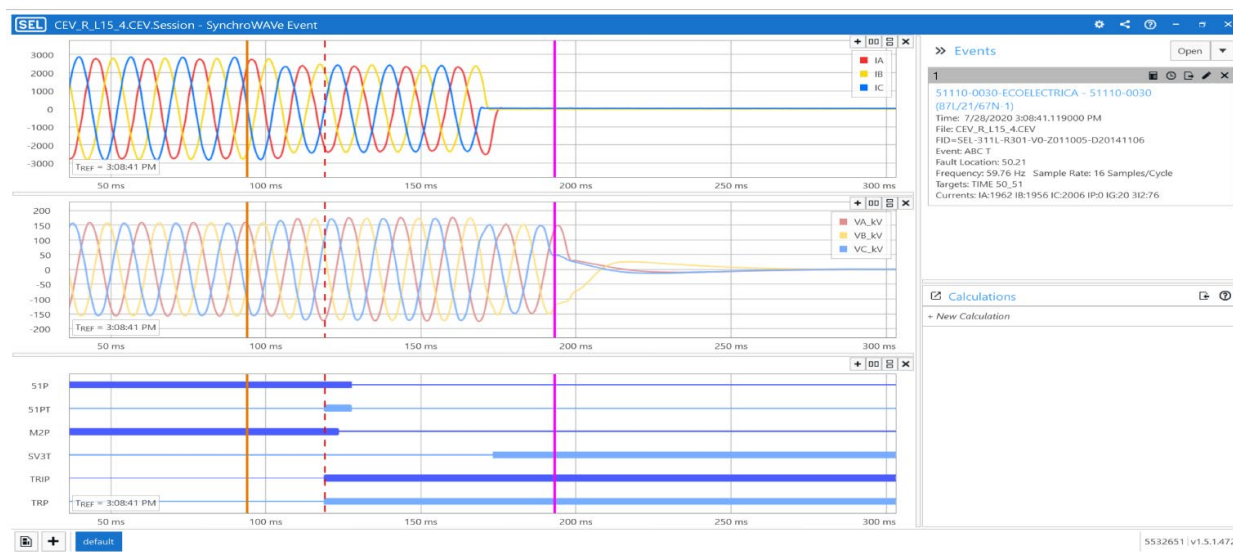
El análisis del evento por registro de oscilógrafo utilizando la herramienta SEL SynchroWave Event:

En este caso y para las condiciones del evento se activaron los “relay word bit” 51P y M2P.

La duración del evento fue de aproximadamente 1.5 segundos. Adicionalmente se debe tener en cuenta que el control de torque de la función 51P está dado por la función M2P (**M2P** Zone 2 phase distance instantaneous element) como se presenta a continuación.

El relé de protección de la L-51100 entre EcoEléctrica y Costa Sur dispara por sobre corriente (polarizada por la Zona 2 con retraso en tiempo intencional). La Zona 2 le indica a la función de sobre corriente que la falla está en su dirección, pero al ser fuera de la zona de protección de la línea debe ser un disparo por tiempo "time delay". Esto para dar oportunidad a que las protecciones de los terminales que deben operar inicialmente para liberar la falla así lo hagan.

Dado que la protección primaria de la línea en donde ocurre la avería no libera la falla en el tiempo correcto, la protección por resguardo de la línea 51100 se activa, enviando señales de control para operar (abrir) los interruptores retirando la línea de servicio.
