**IN RE:** INTERRUPCIÓN DE SERVICIO ELÉCTRICO DE 6 DE ABRIL DE 2022

CASO NÚM.: NEPR-IN-2022-0002

## Comité Investigación Técnica del Evento Ocurrido el 6 de abril de 2022

## Informe Preliminar

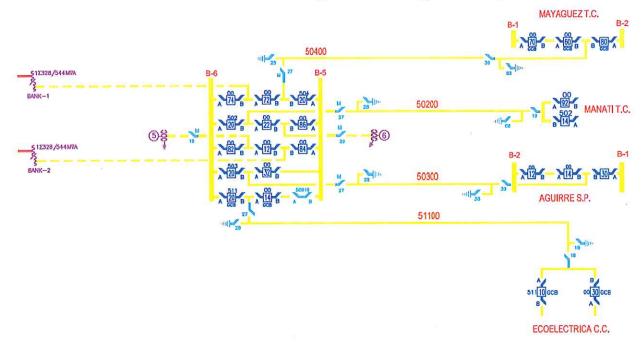
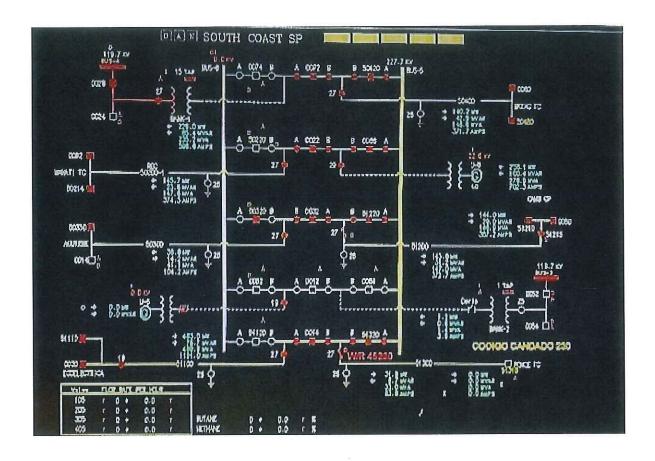
Las siguientes figuras muestran el diagrama monolineal del patio de interruptores de 230 kV en CSSP, en el que se puede apreciar la interconexión de la Unidad 5 con el sistema eléctrico mediante los Interruptores 0082 y 0012, estando el Interruptor 0082 conectado directamente a la Barra 6 del patio. La configuración de barra de este patio se conoce como interruptor y medio (breaker and a half), ya que cada componente interconectado en la subestación tiene un interruptor exclusivo para él y comparte un segundo interruptor con otro componente en la misma subestación. En CSSP el Interruptor 0082 es exclusivo de la Unidad 5, mientras que el Interruptor 0012 es compartido entre esta unidad y el transformador de potencia Banco 2. Este tipo de configuración de barra ofrece una alta flexibilidad operacional a la subestación, ya que en caso de pérdida de una de las barras o de algún interruptor, los componentes en la subestación pueden conectarse con el sistema eléctrico a través de la segunda barra o el segundo interruptor.

En los diagramas monlineales anteriores se puede ver la identificación de los interruptores que interconectan los componentes existentes en patio de interruptores de 230 kV en CSSP:

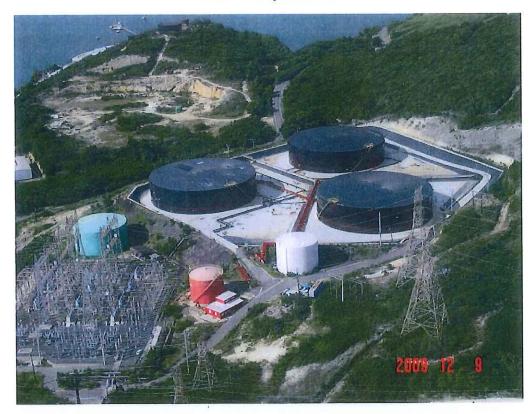
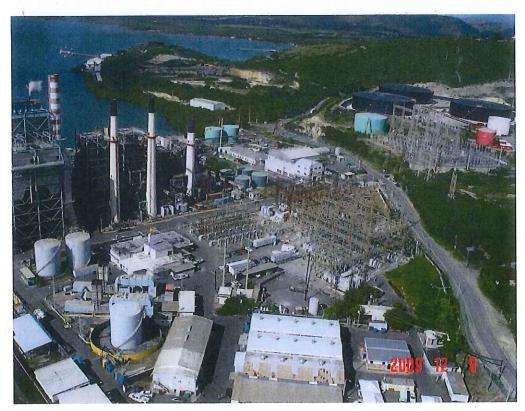
Patio de Interruptores 230kV

Las siguientes fotos muestran las referencias de ubicación relevantes a este informe preliminar.

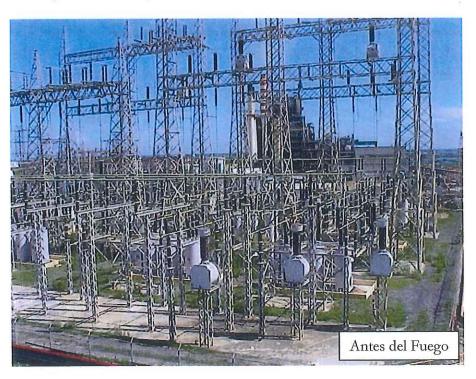
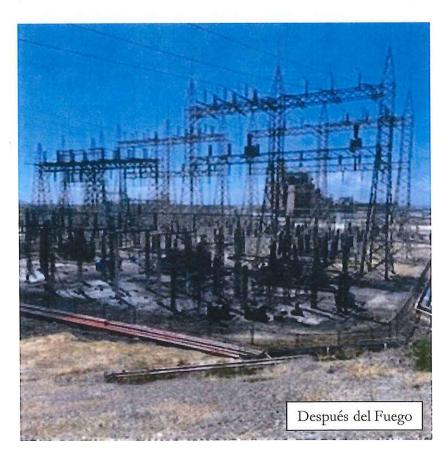
### 5.1. Fotografías del patio de interruptores 230 kV

El hollín producto del incendio y el aceite dispersado, contaminaron los interruptores aledaños y la Barra 6 del patio de interruptores de 230 kV. Esta situación provocó que se activaran los esquemas de protección de los interruptores del patio, ocasionando la salida de la Unidad 6 de CSSP y del complejo de EcoEléctrica perdiendo unos 960 MW de capacidad de generación. Durante el evento se activaron los relevos de carga automáticos, pero luego salieron de servicio las demás unidades del sistema eléctrico, terminando en la pérdida total del suministro de energía eléctrica a los clientes.

Después de 6 segundos, a las 20:42:56.209 horas, se genera una señal de disparo de la Unidad 5 y 116 milisegundos más tarde el Interruptor 0082 abrió. El hollín, aceite y material expulsado por el estallido del tanque contaminó la Barra 6 del patio de interruptores y los interruptores aledaños, por lo que 327 milésimas de segundo después se abre el interruptor 0022 de la Unidad 6.

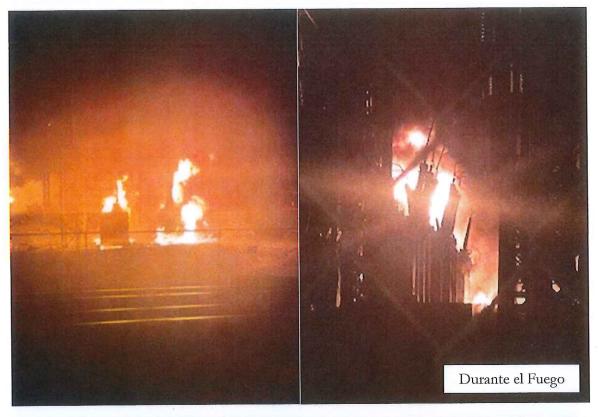
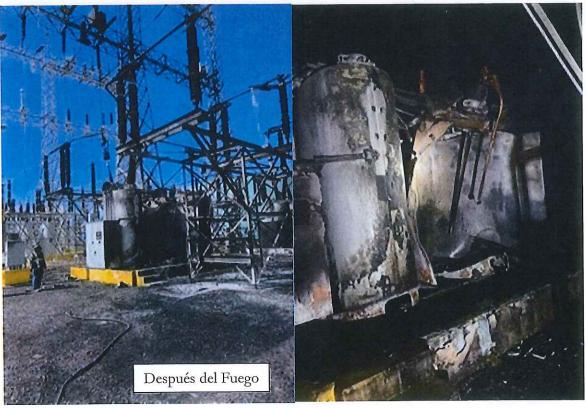
### 5.2 Fotografías del Interruptor 0082

El evento fue causado por una falla en el aislamiento de la fase B (tanque del centro) del Interruptor 0082 en el patio de interruptores de 230 kV en CSSP. La falla en el aislamiento causó una explosión y un posterior incendio que contaminó el aislamiento de la Barra 6 (230 kV), y los interruptores aledaños. La contaminación originó una secuencia de averías que activó los relés de protección y sus esquemas asociados.

Basado en la oscilografía de relé de protección de EcoEléctrica, se puede concluir que el Interruptor 0082 no cerró mecánicamente por completo y generó un arco eléctrico dentro del tanque de la fase B. En este caso, se entiende que el arco eléctrico rompió la capacidad dieléctrica del aceite, llegando este arco a la pared tanque. Es posible que el aceite no aislara debidamente el arco eléctrico, permitiendo la propagación de este dentro del tanque. Como resultado de esta falla, se debieron producir gases combustibles dentro del tanque de tal magnitud que el sistema de liberar presión del interruptor no pudo manejar adecuadamente. Se entiende que esto es lo que provocó que el Interruptor 0082 estallara.

Como resultado de esta falla, se entiende que se produjeron gases combustibles dentro del tanque en una magnitud tal que el sistema de liberar presión del interruptor no pudo manejar adecuadamente. Se entiende que esto es lo que provocó que el interruptor estallara, provocando un incendio en el patio de interruptores de 230 kV en CSSP, evento que ocurrió 6 segundos más tarde. Según se puede observar en el video que captó el evento, momentos antes del estallido, ocurren arqueos en diferentes puntos de la malla de puesta a tierra del patio de interruptores. Esto puede deberse al flujo de corriente de corto circuito extrema desde el interior del tanque del interruptor hacia la malla.

- 3.6.8. Restablecer el programa de mantenimiento preventivo entregado a LUMA en julio del 2021. El drenado de agua de los tanques de almacenamiento de aire en los interruptores de aceite debe realizarse periódicamente para evitar problemas de corrosión en el mecanismo de cierre.

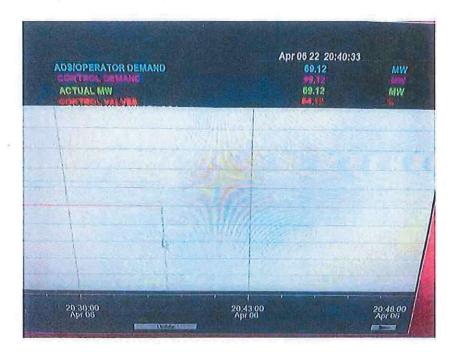
# 5) Unidad 7:

- a) A las 8:40:33 p.m. estaba generando 69 MW.
- b) A las 8:40:33 pierde la comunicación en FOXBORO.

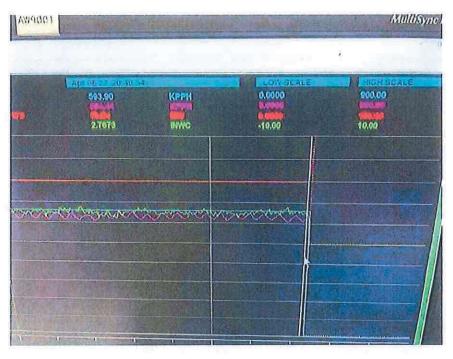
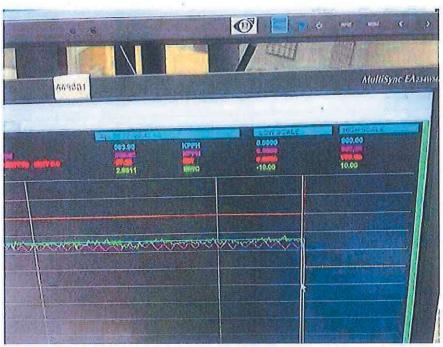
# 6) Unidad 9:

- a) A las 8:40:54 p.m. estaba generando 79 MW.
- b) A las 8:41:00 p.m. subió a 87 MW.
- c) A las 8:41:00 dejó de leer MW en FOXBORO.
- d) Secuencial de eventos de FOXBORO activó 4KV BKR SPEXCITER U#9 TRIP a las 11:12:50 p.m.
- e) Secuencial de eventos del MARKVI activó TURBINE TO BOLIER TRIP a las 8:48 p.m.
